FICHE CONSEIL N°2

REMISE EN ÉTAT DES OUVRAGES EN PLÂTRE APRÈS INONDATION

(Plaques, carreaux, enduits)

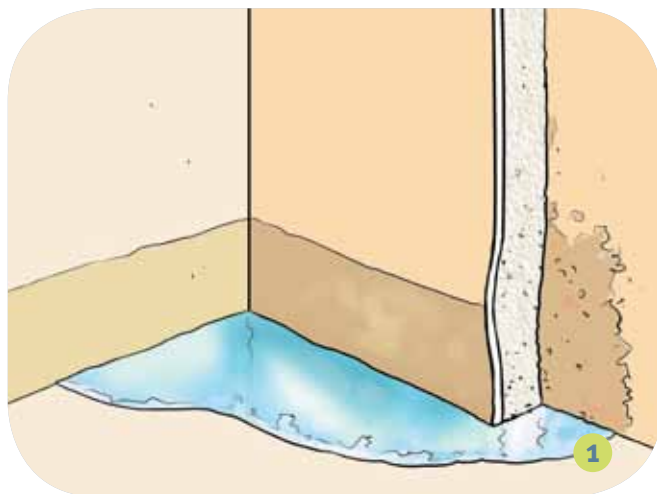
Réfection partielle possible si dégâts des eaux limités et de faible durée (fig 1)

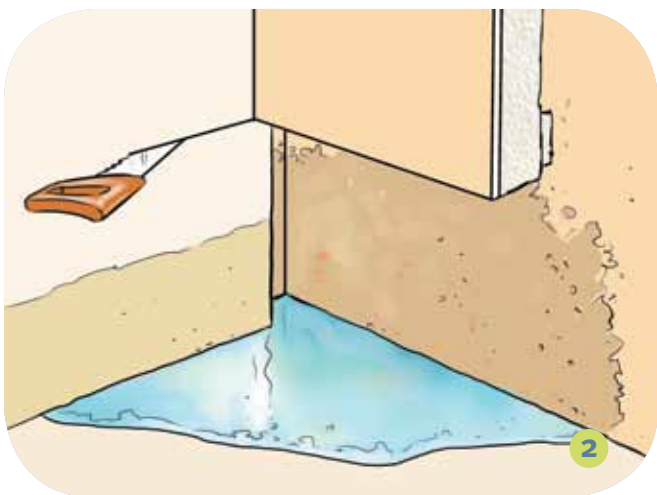
Ce type de produit autorise la conservation des parties non-atteintes par l'eau et par les remontées capillaires. Il convient de découper et de retirer les parties altérées (fig 2).

Après séchage complet du support, la partie basse est reprise par collage d'un tronçon de panneau (parement hydrofuge de préférence).

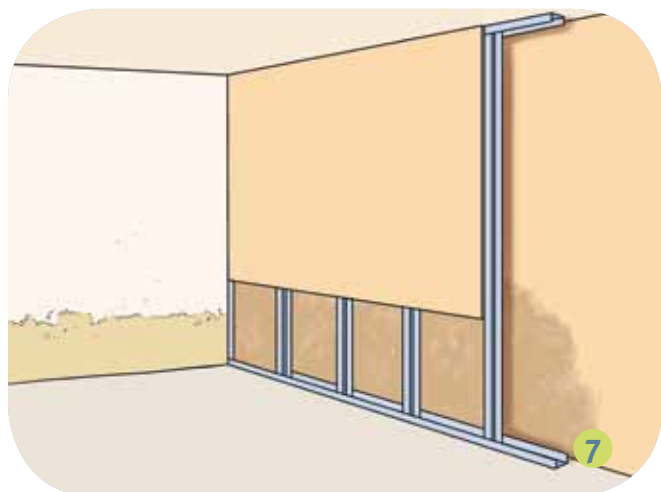
En l'absence d'isolant, la conservation des parties non-atteintes par l'eau et par les remontées capillaires est autorisée. Il convient de découper et de retirer les parties altérées (fig 7).

L'ossature est conservée.

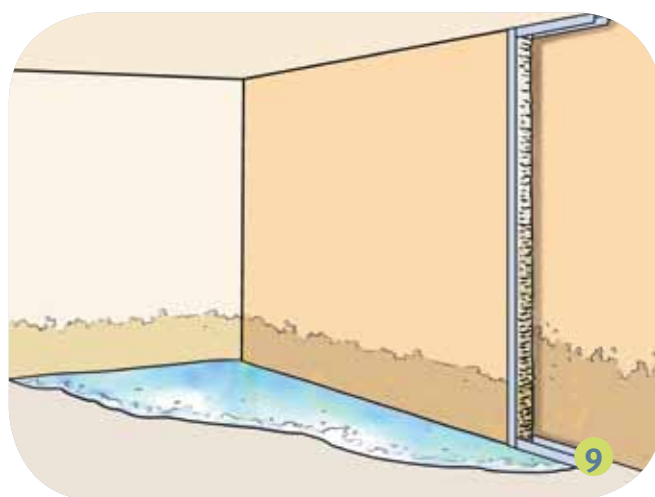
Réfection partielle impossible en présence d'isolant (fig 9) (Isolant en laine minérale)

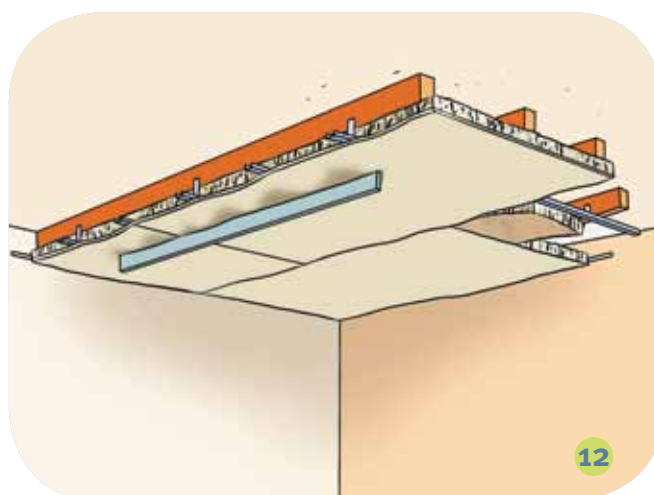
La dépose des plaques et de l'isolant dans les zones humidifiées ou déformées (fluage des plaques) (*fig 12*) doit être réalisée.

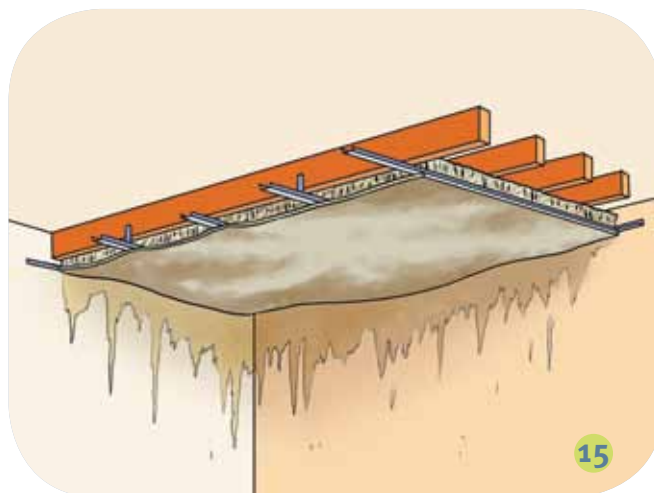
Réfection totale obligatoire (fig 15)

Le séchage complet des plaques et de l'isolant ne peut pas être garanti.

Le développement des moisissures dans le temps n'est pas à exclure et la cohésion plâtre-parement ne peut être garantie.

La dépose totale des plaques et de l'isolant doit être réalisée.

Après vérification de la planimétrie de l'ossature et séchage complet du plancher ou de la charpente support, pose d'un nouvel isolant et de nouvelles plaques de plâtre.

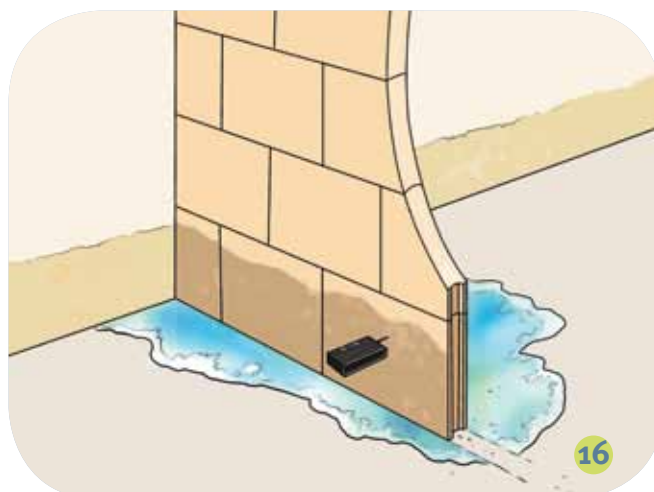
Les cloisons en carreaux de plâtre standard doivent être démontées en raison des difficultés de séchage. Les cloisons en carreaux de plâtre hydrofugé (couleur bleue) peuvent être conservées lorsque leur humidité est inférieure à 5% (fig 16) (pesée différentielle systématique ou mesure à l'humidimètre).
